# Fredning av Skattøra

## Offentlig ettersyn

## **FORSLAG OM FREDNING MED HJEMMEL I KULTURMINNELOVEN § 15 OG § 19 – HØRING JFR. § 22.**

# Beskrivelse og vurdering av de enkelte bygningene/objektene:

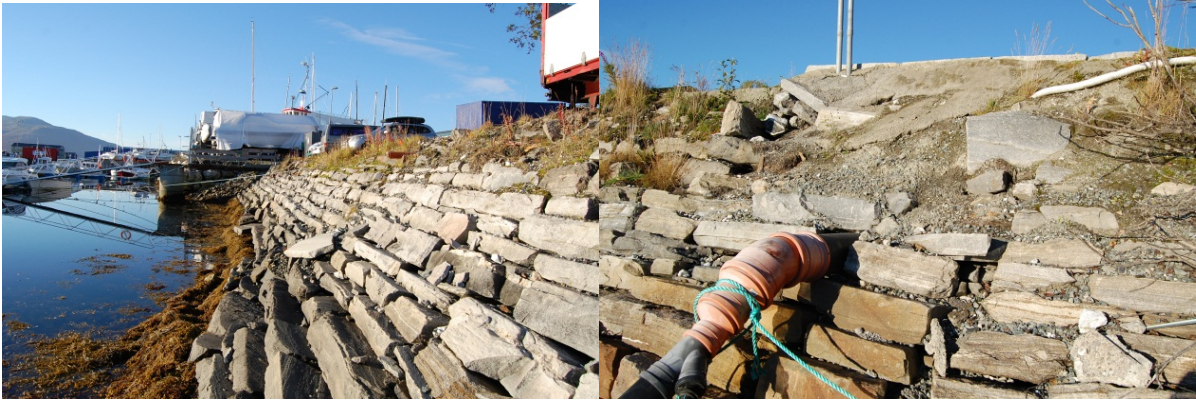
## 1 Steinmur mot sjøen

*Avtrappet mur opp mot plassen*

*Skade på mur i forbindelse med avløpsrør*

Langs båthavnas innerkant, mellom søndre slip og nedenfor den store splintmuren går det en steinmur langs sjøen. Muren har noen småskader/endringer ved rørgjennomføringer og anlegg av landganger til flytebryggene i båthavna, men er ellers i rimelig god stand.

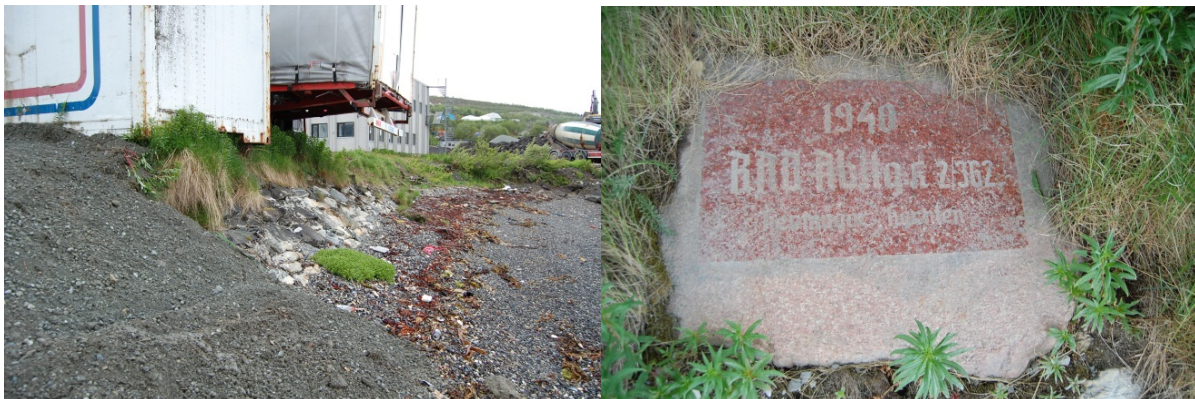
## 2 Steinmur mot sjøen med minneplate

En tilsvarende oppmuring ligger mellom nordre slip og nordgrensa for fredningsområdet. Denne muren har ei sletttere overflate enn steinmur 1 (annen type oppmuring). Omtrent midt på muren finnes ei minneplate i granitt med inskripsjon: «RAD Abtlg k 2/362 hermagor kärnten» (ReichArbeitsDienst Abteilung k 2/362 fra distriktet Hermagor i den sydligste forbundsrepublikken i Østerrike, Kärnten). Dette skal ha vært den første tyske avdelingen som inntok Skattøra. Muren har tidligere gått lengre nordover, men er i dag tildekket ved utfylling av området. Muren må renskes for noe tilgroing og utfylling.

*Steinmur fra fjæra nord for Nordre slip*

*Minnetavle over første tyske tropp*

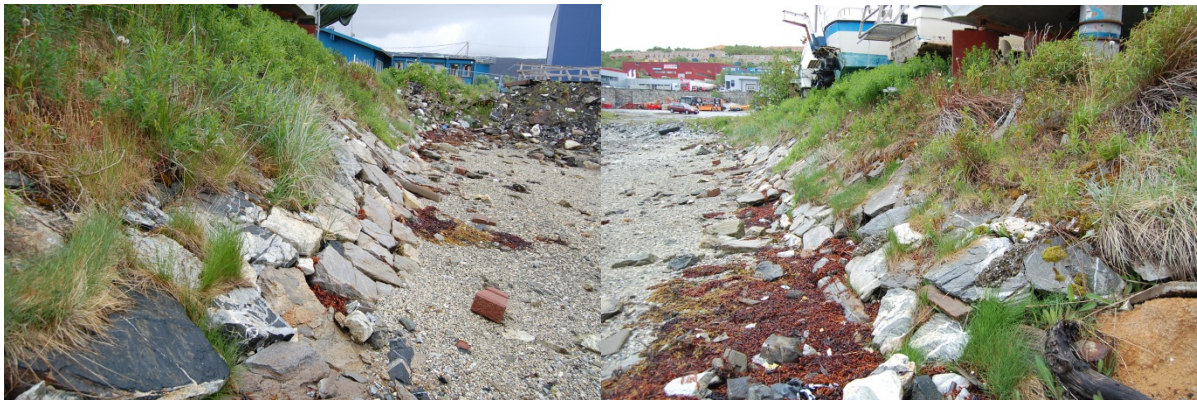
### 3 Steinmur mot sjøen, mellom søndre slip og Havarivernsenteret

*Mur øst for Søndre slip*

Denne muren er av samme type som steinmur 2 (nord for Nordre slip), men er noe mer nedgrodd og overfylt – spesielt mot havarivernsenteret. Her må det ryddes og renskes.

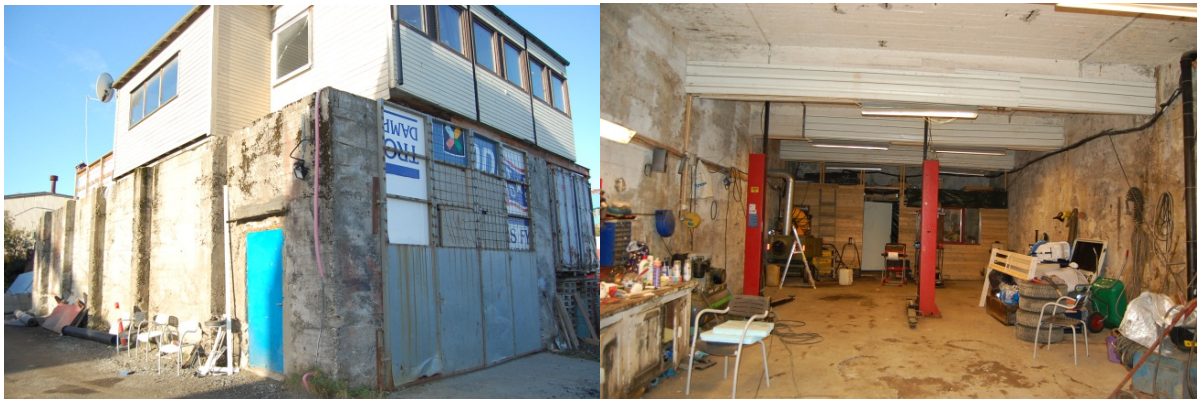
### 4 Bunkeren

*Bunkeren sett fra øst*

*Inne i bunkeren*

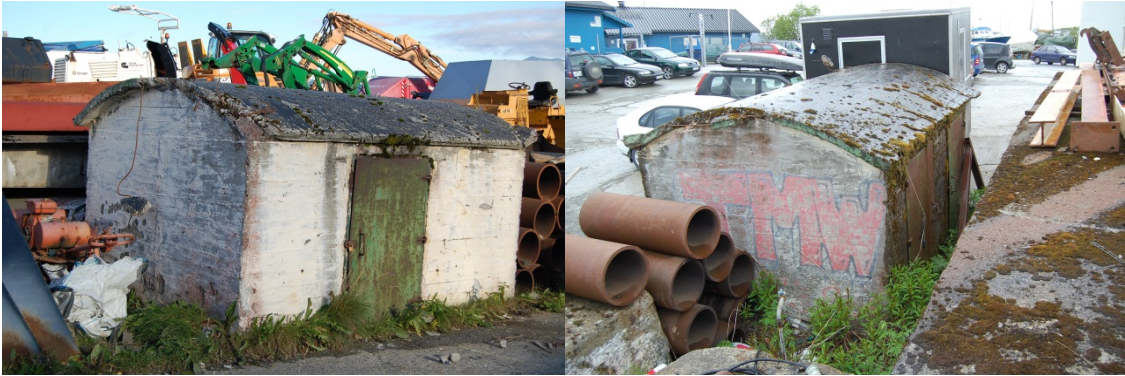
## 5 Oljehus

*Oljehuset slik det i dag står øverst på Nordre slip*

Lagret nede på nordre slip står det et lite hus i betong med et buet tak og ståldører. Dette skal opprinnelig ha stått innenfor kaien (18 - inv.nr.58) («Bensinkaia»). Når kaien nå foreslås tatt ut av fredningsforslaget, foreslås det at oljehuset settes i stand og plasseres helt i nordenden av fredningsområdet, ved steinmur 2.

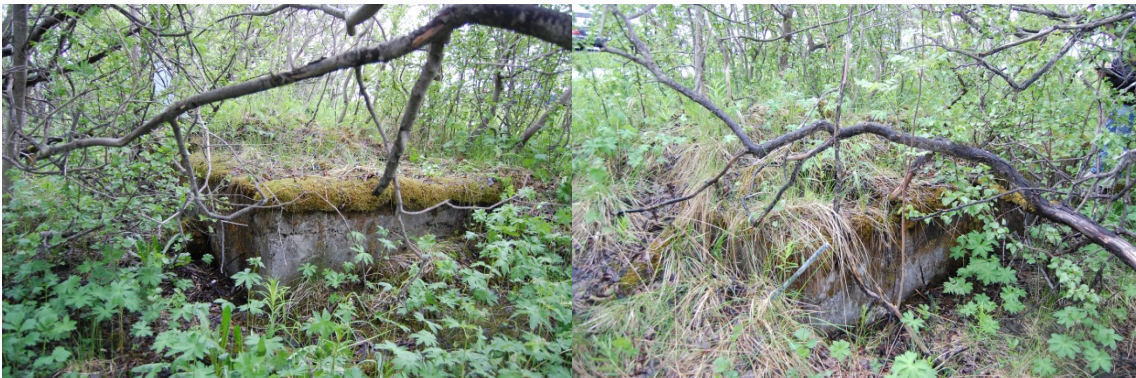
## 6 Betongfundament

*Betongfundament bak brakke 9*

Oppe på platået bak brakke 9 og 10 ligger et betongfundament på 4,0 x 2,08 meter. Fundamentet har en kant utvendig på 10 cm bredde og 7 cm høyde. Inni finnes en betongoppbygging (halvsirkel) på ca. 30 cm. høyde. Fundamentet vises ikke på noen av kartene for området. Kan muligens ha vært fundament for en skytestilling eller en lyskaster? Fundamentet bør renskes for mose og vegetasjon.

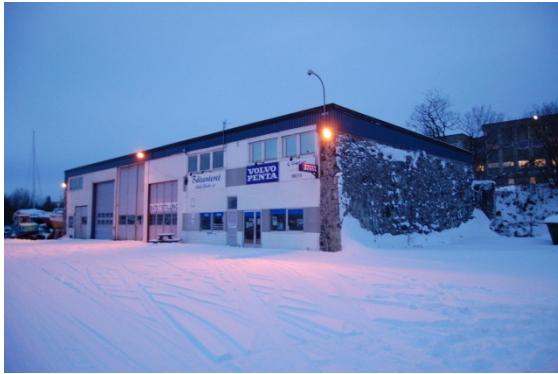
## 7 Splintmur 1

*Splintmur ombygd til industribygg*

Splintvernmuren er innbygd i nytt industribygg i medhold av reguleringsplanen fra 1992. Det nye bygget er lagt inn i splintmuren slik at taket er lagt over muren og beslått på utsiden av denne. Bygningen inneholder flere verkstedlokaler. På baksiden langs muren finnes et overdekket rom med en teglsteinsmur inn mot splintmuren, tilsvarende som på splintmur 2. Åpninger er i dag delvis gjenfylt og rommene er ikke inispisert. Muren foreslås fredet som objekt og konstruksjon med innvendige og utvendige overflater. De nye konstruksjonene (bygningen) foreslås ikke omfattet av fredningen. Rommene på baksiden kan med fordel renskes frem og istandsettes.

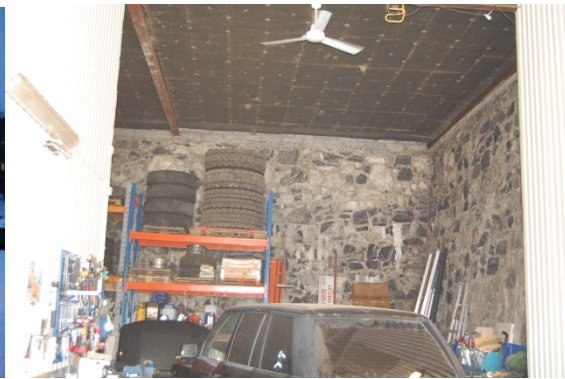
*Innvendig i verksted i splintmur 1*

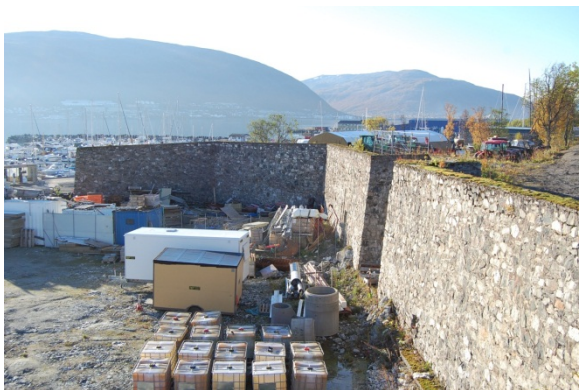
## 8 Splintmur 2

*Splintmuren sett fra nord*

Den store splintmuren har en buform med 7 flater. Muren er i snitt ca. 6 meter høy og har en total lengde på over 100 meter. Muren er bygd med en helning bakover på ca. 7 grader. Murens tykkelse på toppen er ca. 0,8 meter. På baksiden av en del av muren finnes en gang/et rom på vel 15 meters lengde, i to etasjer. Veggen mot splintmuren er i teglstein, mens gulvet, bakveggen og taket er av betong. I taket ligger jernbjelker. Mot teglveggen er det også et treskjelett bestående av plank. Dette tyder på at rommet en gang har vært kledd med panel

I forbindelse med planlagt byggearbeid på tomta (inni muren), ble det opprinnelige dekket (støpte betongplater) fjernet og det er fjernet masse med en dybde på det meste bortimot en meter langs muren. Det ser ut for at det i fuktige perioder samler seg noe vann inne ved murfoten.

Selve murverket ser i hovedsak stort sett bra ut, men det er en del vegetasjon som er i ferd med å etablere seg inne mellom steinene enkelt steder og noen steder har stein ramlet ned. Senkingen av terrenget som er foretatt langs fundamenteringen virker foruroligende med tanke på stabilitet og vannavrenning. Toppen av muren er i dag dekket av et tykt lag med mose – dekorativt, men holder på fukt og antas på sikt å medvirke til at betongpussen på toppen forvitrer. Muren har behov for noe reparasjonsarbeid og det er ønskelig at det tidligere betongdekket reetableres.

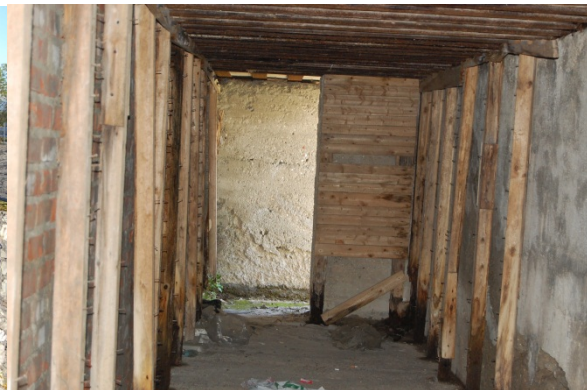
*Fra rommet bak splintmuren*

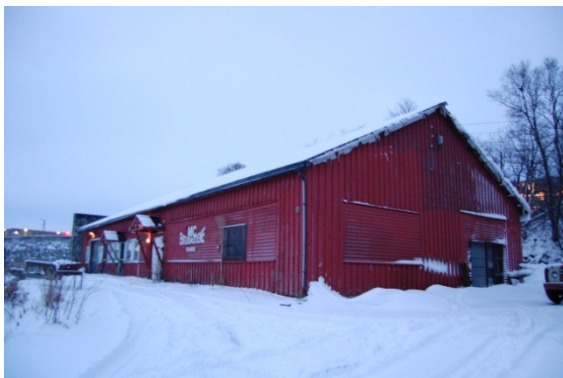
## 9 Brakke (Inv.nr.40)

*Bygningen sett nordfra*

Bygningen eies av Tromsø kommune. De siste ti-årene har huset vært utleid til to motorsykkellubber. De opprinnelige portene og vinduene er til dels kledd igjen og noen er skiftet ut. Bygningen har fått et nytt taktekke – det opprinnelige skifertaket er skiftet ut med korrugerte stålplater. På baksiden av huset ligger mye skrot, vegetasjon og en del masser som må fjernes. Her er det også en del fuktskader og manglende panel og sannsynligvis noe

råteskader i veggen. Innvendig finner vi en blanding av gamle og nye overflater. De store vinduene mot vest er gjenkledd og isolerte, men vinduene står i veggen. Vinduene mot øst er skiftet ut med mindre vinduer med isolerglass. I den nordre delen av brakka er det også innredet 3 rom på loftet. I søndre del av brakka er gulvet delvis hevet (påstøpt i verksted og oppført tregulv ellers. Med unntak av verkstedet er himlingen senket ca. en meter.

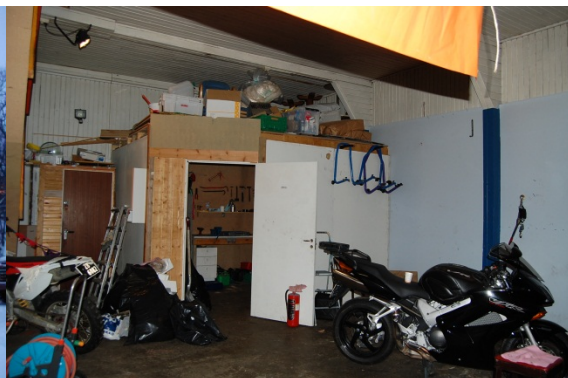
*Fra verksted innvendig*

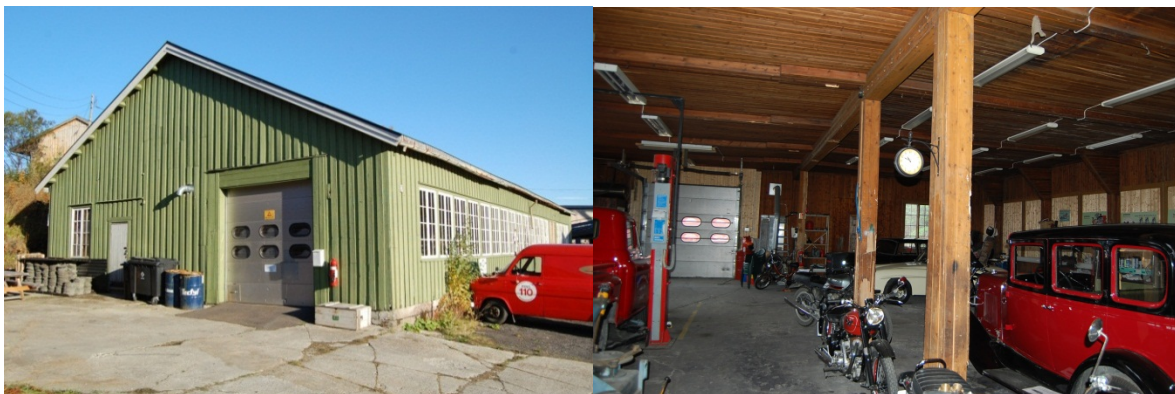
### 10 Brakke (Inv.nr.44)

*Brakka sett sørfra*

*Fra verksted innvendig*

Bygningen eies av Tromsø kommune, men leies ut og benyttes som verksted og klubblokale. Generelt sett ser denne bygningen ut for å være i bedre stand enn brakke 9. Her er frontfasaden rimelig intakt med originale vinduer. Ellers ser ingen vinduer ut for å være skiftet ut, men noen er tildekket. På husets bakside er alle vinduene spikret for og panelet under vinduene er erstattet med knotteplast. Mot sør er tidligere dør skiftet ut med en leddport. Også bak denne brakka er det en del vegetasjon inn mot huset. Skifertaket er skiftet

ut med korrugerte plater. Innvendig er det gjort få endringer. Planløsningen er i hovedsak som på oppmålingstegningene fra 1950-tallet. Flere av de opprinnelige dørene og gammelt panel er på plass. På loftet er spor etter tidligere lekkasjer i trobord og på bjelker, men taket er nå tett. Det er delvis lagt isolasjon i hulrommene mellom takbjelkene.

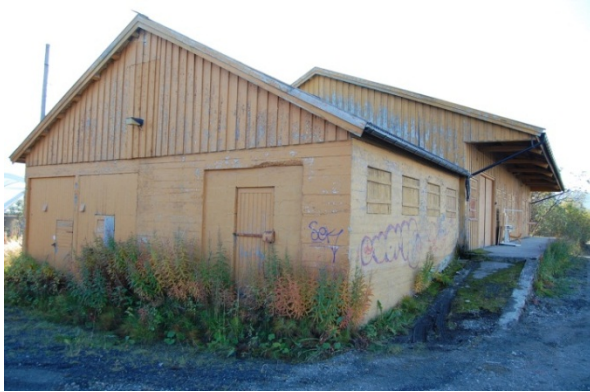
## 11 Brakke (Inv.nr.46)

*Jernbanebrakka (11) sett fra nord*

Bygningen eies av Tromsø kommune og brukes til lagerformål. Bygningen er ei trebrakke med støpt kjeller pluss et betongtilbygg på 8 x 10,25 meter. Foran brakka er en perronglignende overdekket lasterampe av betong. Brakka kalles derfor jernbanebrakka. De to vinduene som ikke er tildekket er skiftet til isolerglass. De øvrige er intakte, men er godt tildekket med lemmer. En av de store portene mot lasterampen er kledd igjen på utsiden. Bygningen er noe malingslitt, men ser ellers ut for å være i bra stand. Også på denne bygningen er det opprinnelige skifertaket skiftet ut med et tak av korrugerte stålplater. Innvendig er de fleste overflater i original utførelse. I sørøstre hjørne er det delt av tre kontorer med furupanel og nedsenket himling. Kjelleren er med unntak av ett rom, et stort

lokale med to søylerekker. Kjelleren virker tørr, men har et par sprekker i muren i bakkant (mot vest).

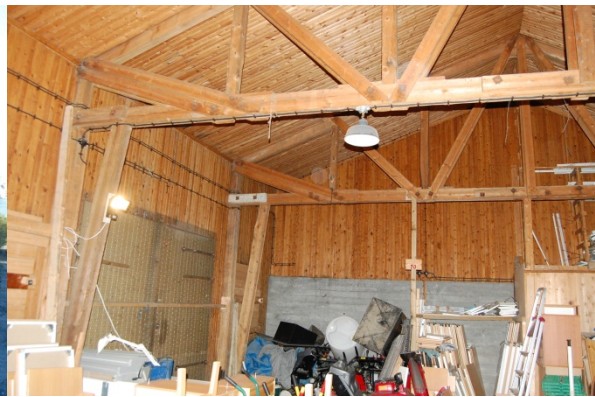
*Fra lager innvendig*

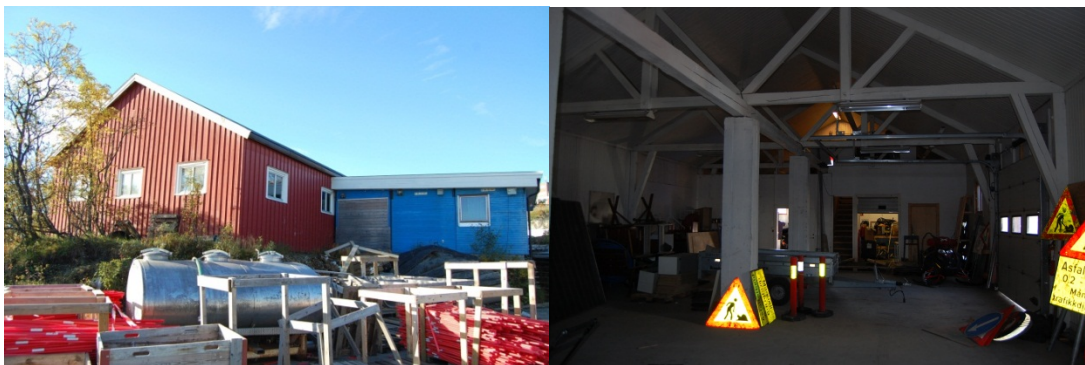
## 12 Brakke (Inv.nr.50)

Bygningen er i dag i privat eie og benyttes til lagerformål. Alle vinduer er skiftet ut. To store porter mot sør er kledd igjen. En stor port mot veien kan være opprinnelig. Huset har fått et tilbygg bestående av tre brakker som er satt sammen. Det opprinnelige papptaket er erstattet (supplert) med et tak av korrugert stålplater. Innvendig planløsning består av et stort åpent rom med to mindre rom avdelt i vestenden av bygget. Innvendige overflater (faspanel) og hovedkonstruksjoner med takstoler og betongsøyler er autentiske. Med unntak av litt høyt terreng mot nordvestre hjørne med noe vanninntrengning, ser bygningen ut for å være i svært bra stand. Tilbygget bestående av brakker foreslås ikke å inngå i fredningen.

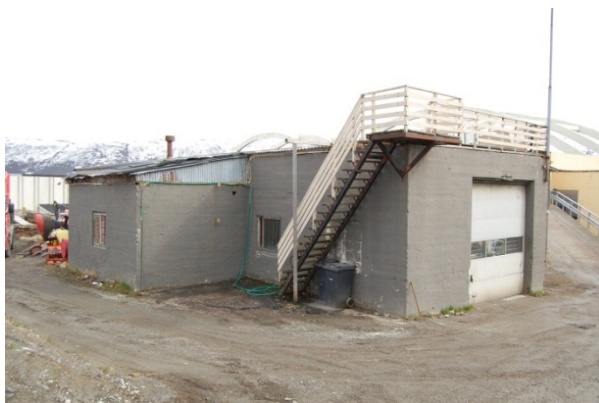
### 13 Verksted (Inv.nr.47)

*Bygningen sett fra nordvest*

Bygningen er i privat eie og brukes i dag som garasje og verksted. Det opprinnelige betongbygget med flatt tak er bygget til i bredden og til dels overdekket med et saltak. Den opprinnelige bygningen lar seg identifisere og gamle yttervegger mot sør og øst er i dag innervegger. Nymalt, men noe dårlig vedlikehold – m.a. taklekkasje. Vinduer er skiftet. Mot vest er det satt inn en ny port. Innvendig er noen opprinnelige vegger revet og det er ny rominndeling mot øst. Tilbygget er mot sørøst tildels undergravd og dårlig fundamentert. Bygningen foreslås med en begrenset fredning som ikke omfatter tilbygd del og ny innredning mot sør og øst.

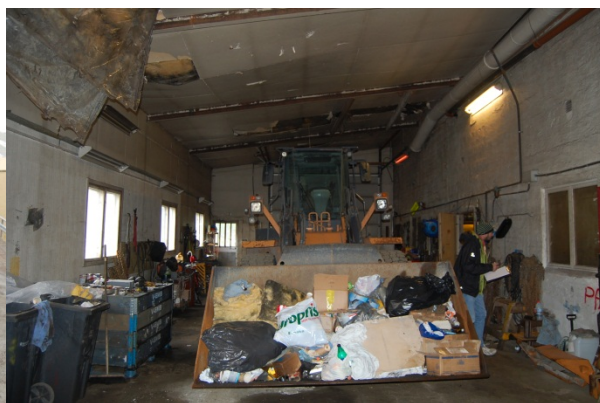
*Inne i tilbygget. Oppr. yttervegg til høyre*

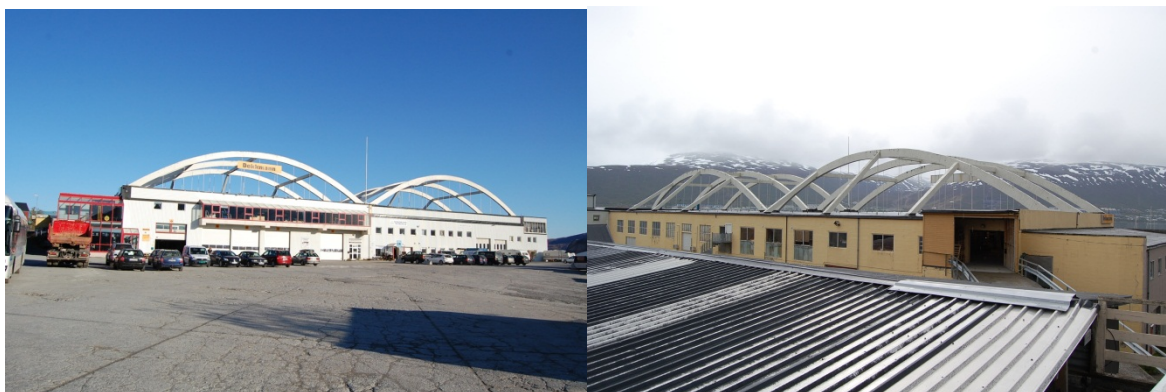
### 14 Hangaren (Inv.nr.4, 5, og 43)

*Hangaren sett fra sør*

*Hangaren sett fra nordvest*

Dette er det dominerende bygget i området. Med en grunnflate på over 2000 kvadratmeter og med de karakteristiske betongbuene som holder taket oppe, er den fortsatt i dag et landemerke i området og for folk som ferdes sjøveien. Bygningen er delt på midten med en innvendig splintmur parallelt med søylene for de to radene med buer. Bygningen er i dag i privat eie og leies ut til flere firmaer. Etter at flyene forlot Skattøra ble Hangaren i noen år brukt til produksjon av betongelementer. Det ble da montert inn en 10-tonns traverskran som fortsatt står i bygget (er ikke i bruk). Etter dette var det en periode produksjon og reparasjon av plastbåter (sjarker) i bygningen. På 1990-tallet ble det i mesteparten av hangaren lagt inn et nytt dekke, slik at det ble to etasjer. Alle de spesielle hangarportene ble også fjernet og en del av 2. etasje fikk påbygd en uthengende fasade i stål og glass. **De tre tilbyggene til hangaren**

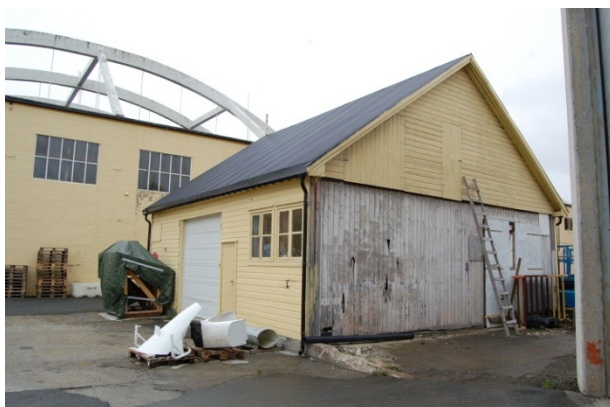
### 15 Brakke (Inv. nr. 48)

*Bare midtseksjonen står igjen av denne brakka Kryss markerer hva som er revet*

Brakka hang opprinnelig sammen med hangaren og fungerte som verksted og lager. Bygningen gikk også noe lenger nordover. Huset hadde opprinnelig skifertak, men har i dag en takteking med korrugerte stålplater. Noe originalt geyfuspanel finnes innvendig (dekket med gipsplater) og utvendig (falspanel med not og fjær og faspanel fra tidligere innervegg).

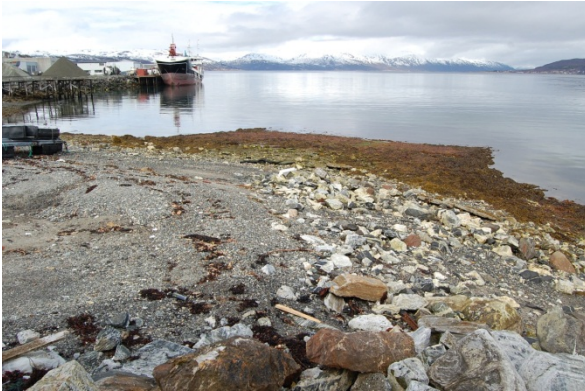
## 16 Nordre slip

*Bildet viser tildekning av sand*

Betongplanet ser ut for å være i rimelig god stand over havnivå, men er til dels nedfylt med sand. Under havnivå/i fjæresonen finnes noen sammenhengende større flater av det opprinnelige dekket, men store deler er forvitret. En istandsetting av slipen er ønskelig.

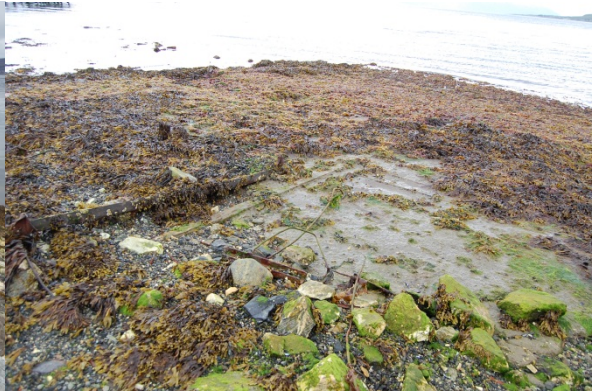
*Ødelegelser i flomålet*

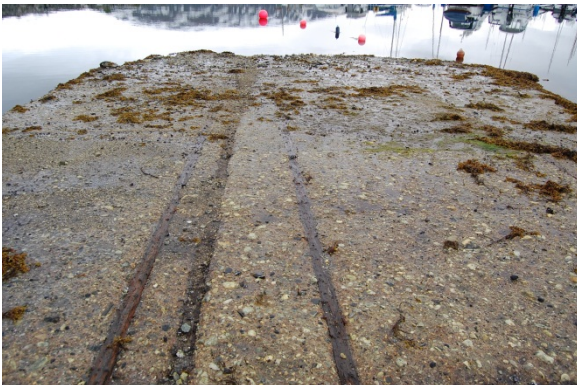
## 17 Søndre slip

*Betongplanet ned mot sjøen*

Betongplanet har en del skader på side og midt på planet. Noen steder stikker armeringsjern opp. I fjæresonen er betongen delvis malt i stykker. Noe er lappet i med asfalt og ny betong. Slipen må settes i stand.

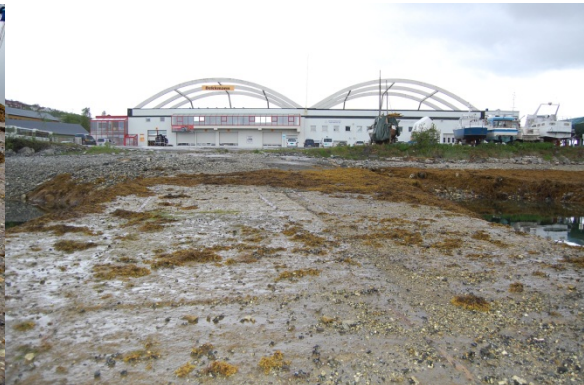
*Betongplanet sett oppover (fra sørøst)*

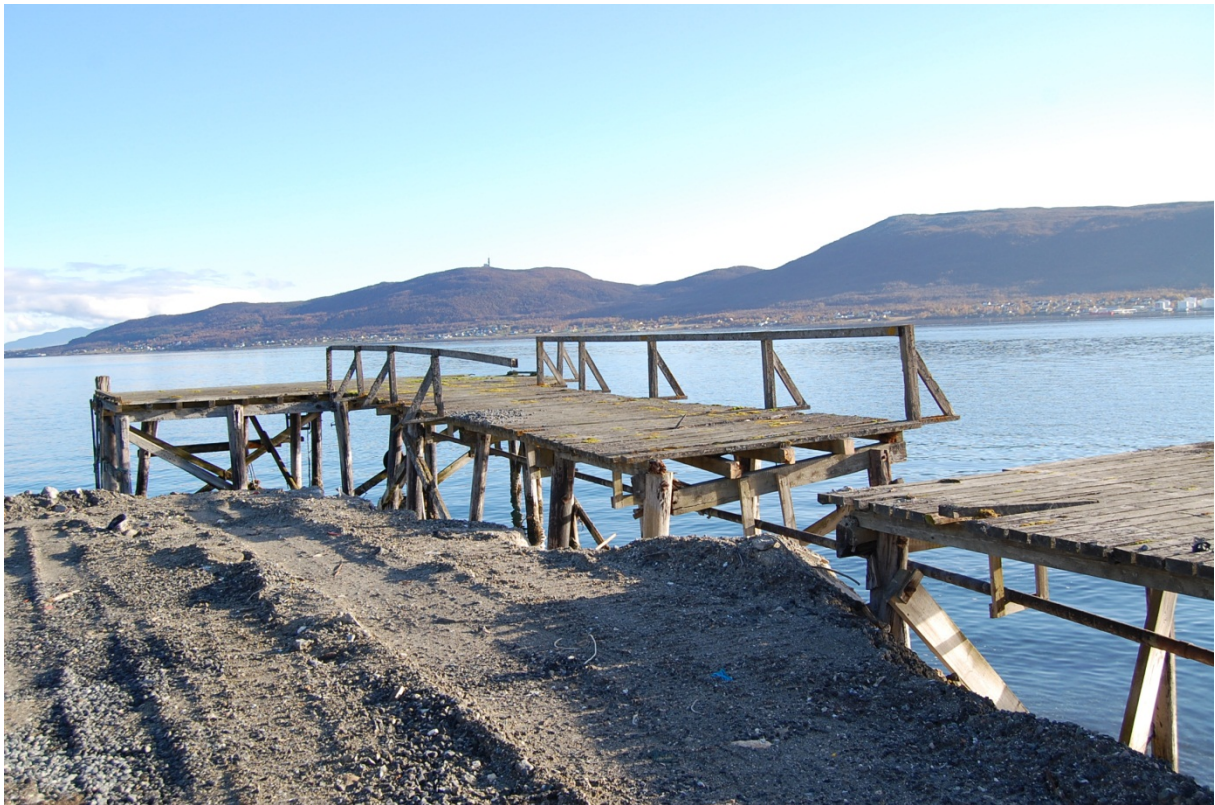
## 18 Kai (Inv.nr.58) (Foreslås å utgå)

Kaien skal være fornyet i sin helhet i 1953/54. På tegningen vises kaia som 63 meter lang og med kaiskur på enden. I dag er det til dels utfyllt i området og kaia er redusert til ca. halve lengden. Den delen av kaia som står igjen er til dels skadet og virker å være i dårlig forfatning. Innenfor kaia er det bygget et nytt industribygg i to etasjer. Ut fra en totalvurdering endres den foreslåtte grensa for fredningen slik at kaien tas ut av fredningsforslaget.
